# 5 交差点事故

# 死亡・重傷事故の事故事例（交差点）

**事例** 大阪市住之江区 平成28年6月4日

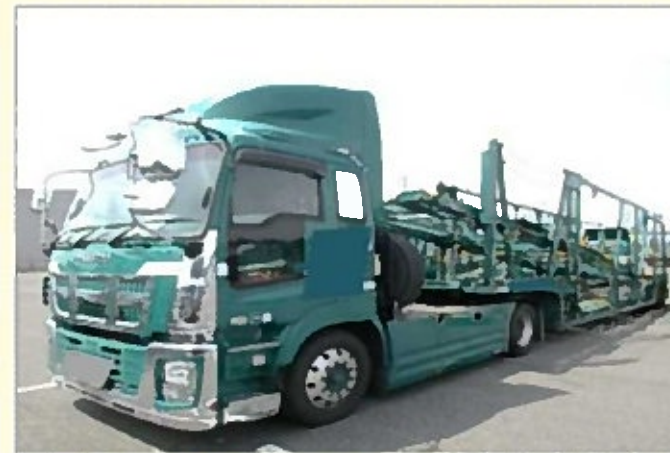
府道29号線の信号交差点において、トレーラが交差点を左折した際、横断歩道を左側から横断していた車いす利用者等と接触。車いす利用者1名が死亡、車いすを押していた歩行者1名が重傷。

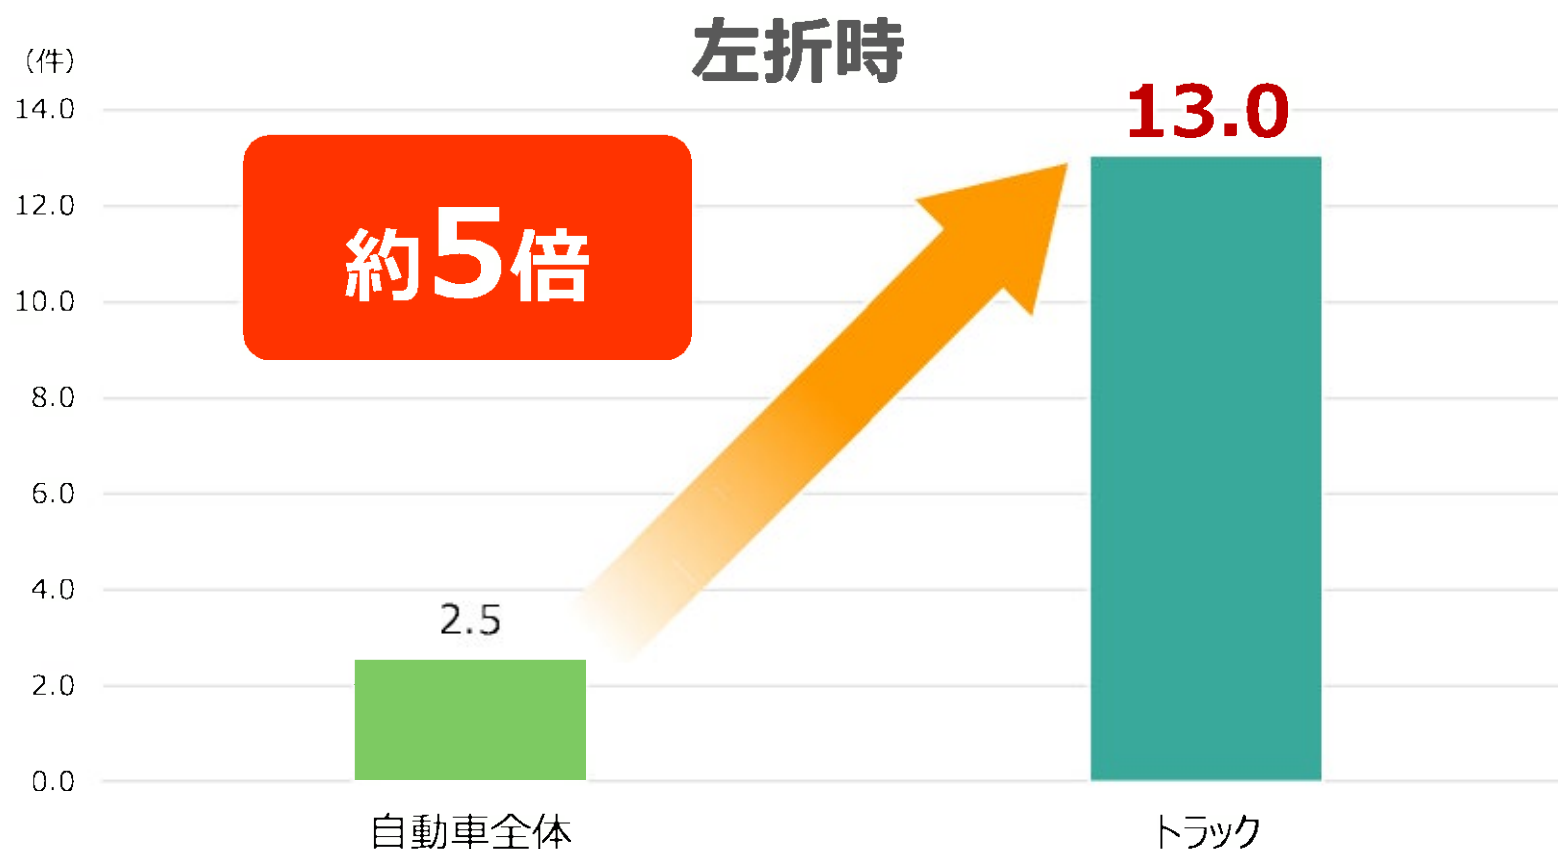
死亡・重傷事故は自動車全体と比べ、**左折時は約5倍**発生しやすい

左折時 死亡・重傷事故発生件数 ÷ 死傷事故発生件数 × 1,000

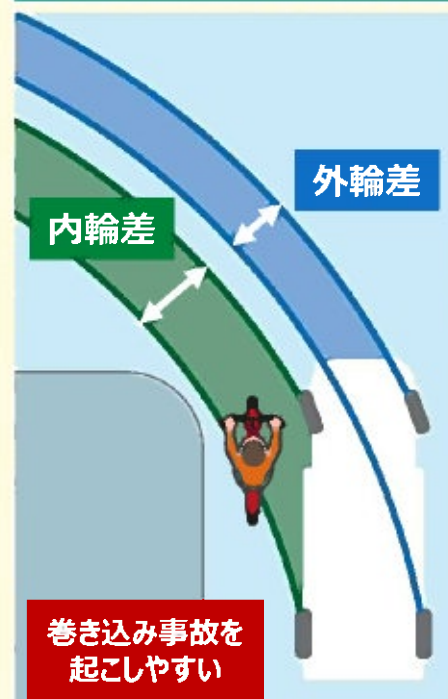
#### トラックは内輪差が大きい

- 運転席が右側にあるトラックでは、左側方から左後方にかけてはほぼ死角となる
- 車長の長いトラックは内輪差が大きいので、バイク、自転車、歩行者の巻き込みに注意

- 左折時はセンターラインをはみ出て左折しないよう左端に寄り左折
- 右折時はオーバーハングを意識し、前方だけではなく、後方にも注意

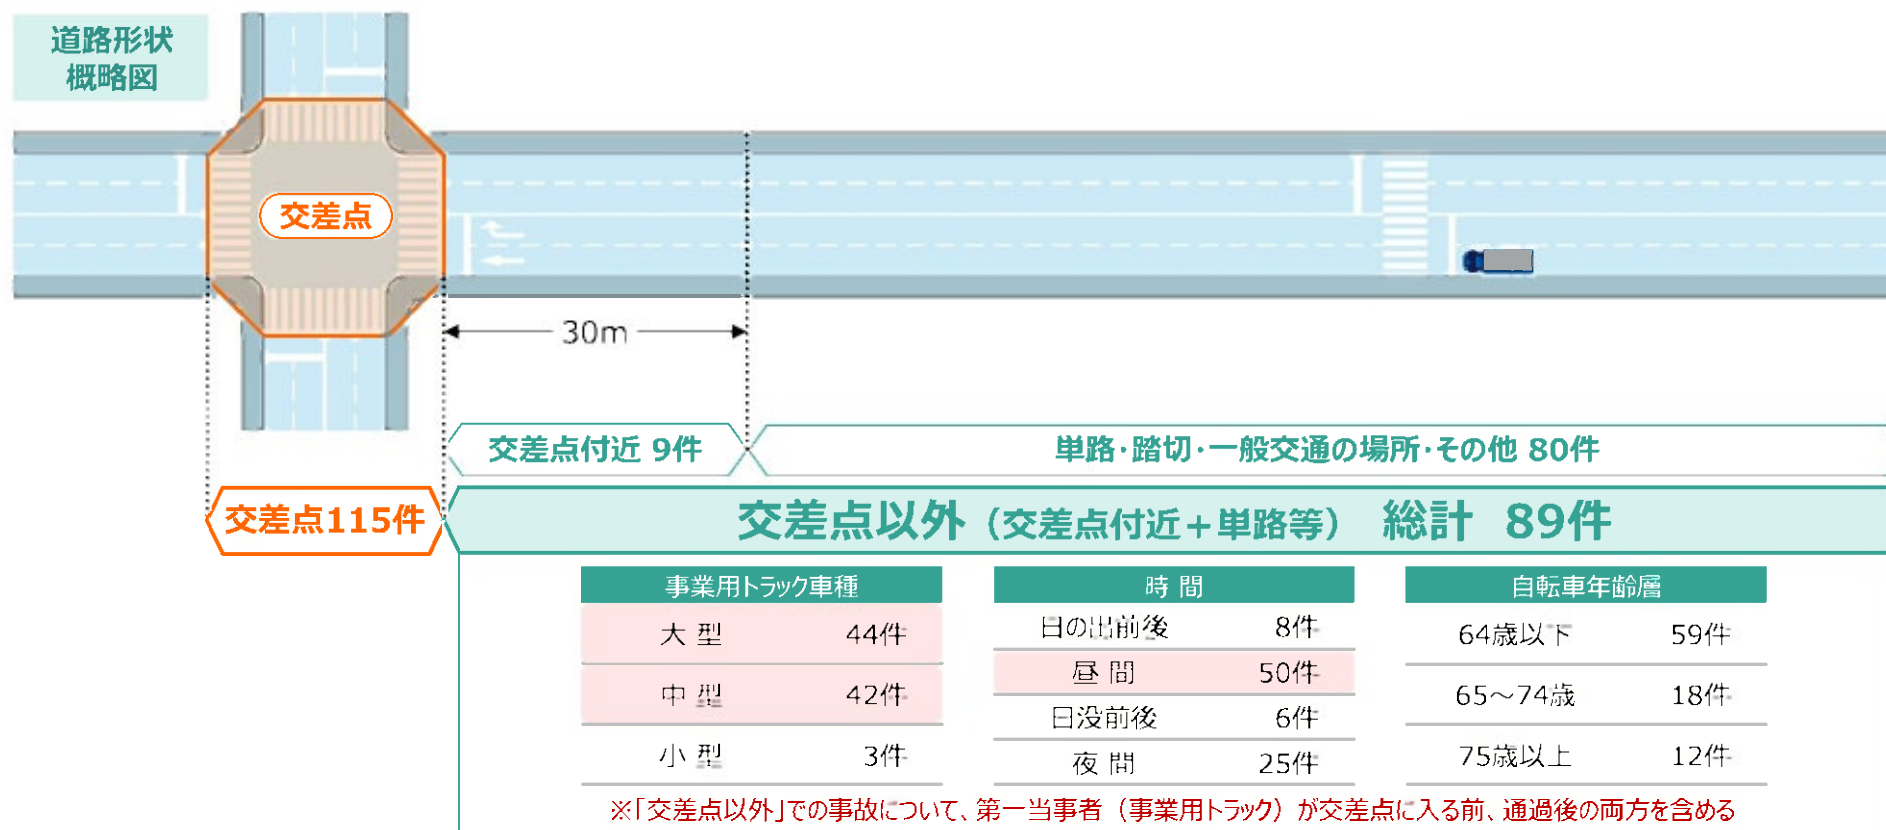
一般道における自転車の死亡・重傷事故204件中、交差点での事故115件、**交差点以外での事故は89件**と多くの死亡・重傷事故が発生

交差点以外を走行時は**昼間**に自転車との接触による死亡・重傷事故が多い
