ISO規格 33mm

トラックのナットの緩みが  
目視で**確実**に分かる

ナットチェッカー

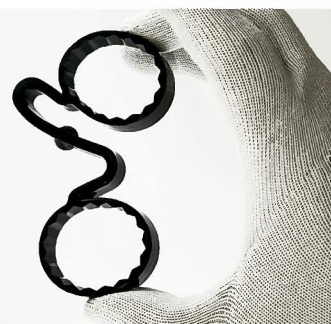
### 柔らかい素材を採用

指先が悴む寒い時期でも  
柔らかい素材により簡単に装着できます

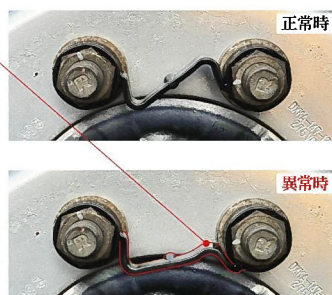
### ナットの緩みが確実に分かる

装着時は常にNの字を維持します  
ホイールナットが緩んだ場合、ナットチェッカー  
が変形することでホイールナットの緩みが  
目視で確実に判断できます

ホイールナットが緩んだ場合  
ナットチェッカーが変形することで  
目視で確実に判断ができます。

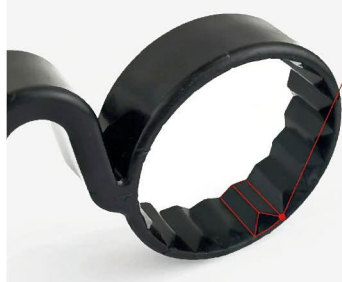
### 取付しやすいテーパ加工

取付面にテーパ加工を施すことにより  
取付時ナットと干渉せずスムーズに  
取付けることができます

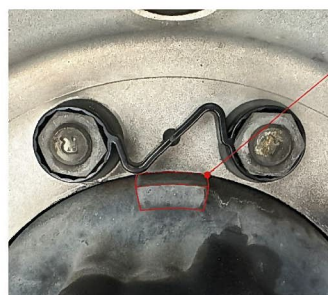
### 全メーカー装着可能

スリムな設計によりホイールハブに  
干渉しないためISO規格33mmの  
車両であればメーカー問わず装着できます

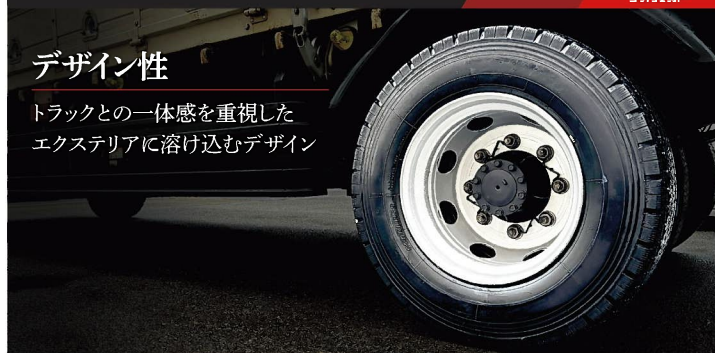
### デザイン性

トラックとの一体感を重視した  
エクステリアに溶け込むデザイン
