ナットチェッカー

ISO規格  
33mm

トラックのナットの緩みが  
目視で**确实**に分かる  
ナットチェッカー

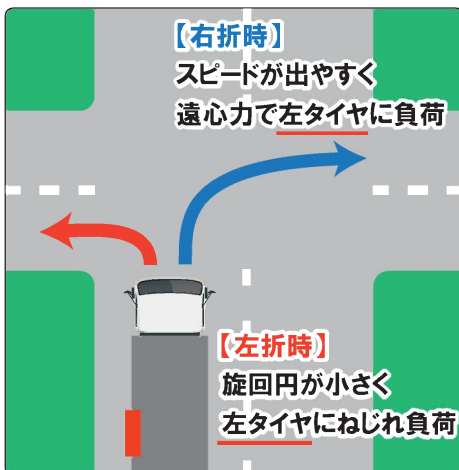
車体左後に負荷がかかるため、左後の車輪脱落事故が多くなる

■左側通行は車体左側に負荷がかかる

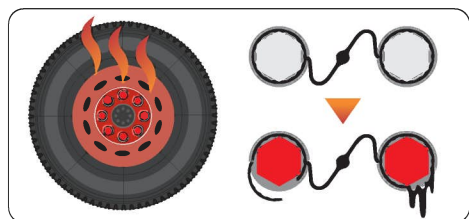
### ブレーキ・ベアリング故障の 可能性を表示

ブレーキ・ベアリングの故障による  
異常加熱を溶融により  
確認することが出来ます。
